# **GALVANİZ HATALARI VE ÇÖZÜM ÖNERİLERİ**

**Dr. İlhami PEKTAŞ**

OCAK 2020 © ANKARA

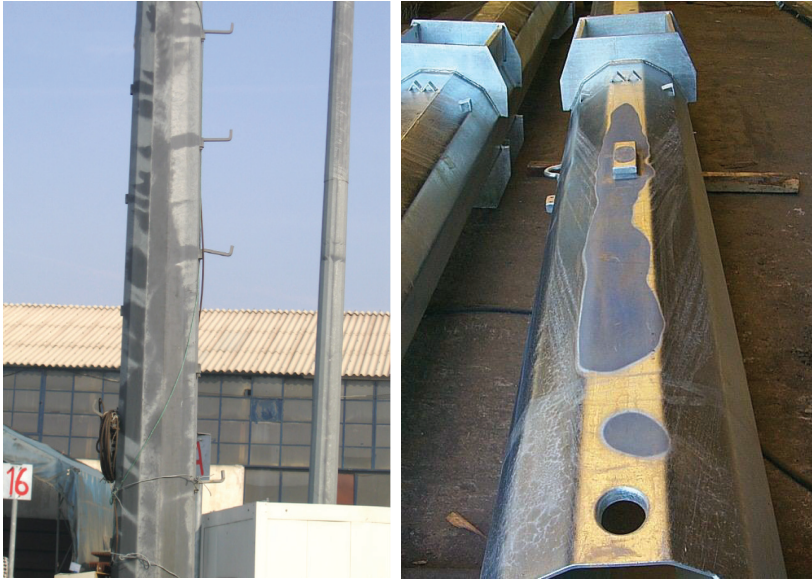
Galvaniz yapılacak çelik malzeme içindeki % Silisyum ve % Fosfor miktarı kaplama kalınlığında önemli rol oynar. Sandelin etkisi dediğimiz Bölüm 2.1 de ve Şekil.1 de açıklanan grafikte çeliğin kompozisyonundaki % Si ve % P miktarları galvanize uygun değilse kaplama kalınlığı bir kaç kat artmakta ve kaplama maliyetini artırmaktadır. Alüminyum ile öldürülmüş çeliklerde % Si oranı az, Silisyum ile öldürülmüş çeliklerde Silisyum miktarı fazladır. Silisyum ayrıca çeliklere mukavemet artırmak amacıyla da ilave edilmektedir. Bu tür reaktif çelikler galvanize uygun değildir. Çünkü, silisyum demir ve çinko arasında çok hızlı bir reaksiyona neden olur ve demir-çinko tabakası hızla büyüyerek silisyum içermeyen çelikte oluşan alaşım tabakasına göre daha kalın bir alaşım tabakası meydana getirir. Hatta alaşım tabakası yüzeye ulaşarak alaşım içindeki demir nedeniyle en dışta oluşması beklenen saf çinko tabakasından daha koyu mat bir renge sahip yüzey görünümüne sebep olur. Bu matlık malzemedeki silisyumun homojen dağılımına bağlı olarak bazen dentritik şekilde bazen de bütün kaplamada görülebilir.

Resim 7 - Mat Renkli Galvaniz Yüzeyi

Gerçekte silisyum varlığından kaynaklanan renk farklılığı sadece estetik bakımdan sorun yaratmaktadır. Diğer taraftan mat yüzeyde kalın bir kaplama tabakasının bulunması yüzeyin kaplama direncini artırmakta ve daha fazla ömür sağlamaktadır. EN ISO 1461 standardına göre yüzeyde mat renk oluşumu yada koyu açık renk farklılığı red sebebi olmamakla birlikte müşteri görünüm bakımından bu tür bir yüzeyden memnun olmayabilir. Müşteri memnuniyeti ön planda olduğundan galvaniz kaplamadan önce malzeme seçimine çok dikkat etmek gerekir.

Mat renkli yüzey oluşumunu önlemek için Bölüm 2.1’ de belirtilen galvanize uygun çelik kompozisyonuna dikkat etmek gerekir.

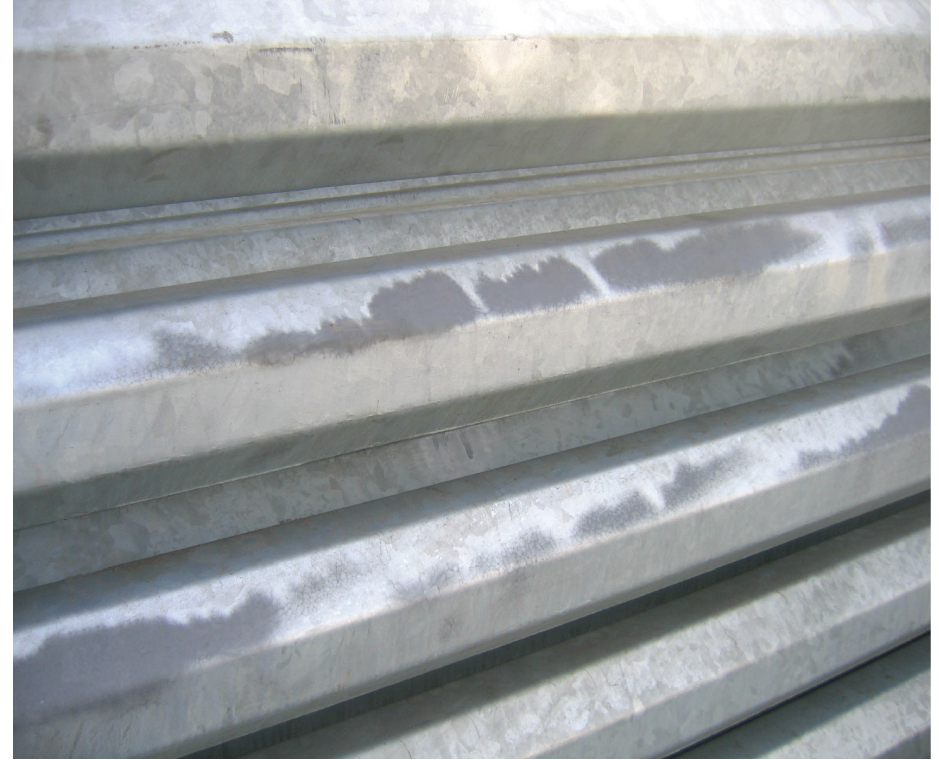
Resim 8 - Mat Renkli Galvanizli Yüzeyler

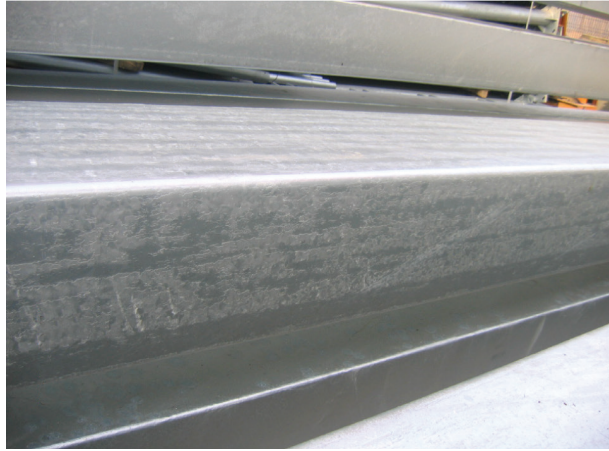
Resim 9 - Galvanizden sonra Fil Derisi Pürüzlü Yüzey

Bunun nedeni ; Paslanmış olan yüzeylerin kalın pas tabakası yada asidin etkisiz kalması nedeniyle yüzeydeki pasın tamamen sökülememesi olarak açıklanabilir. Ayrıca asidin uzun süre kullanılmış olması etkisini azalttığından yüzey üzerindeki pası tamamen gideremeyeceği aşıkardır. Bu durumda kullanılan asidin değiştirilmesi de gerekebilir. Fakat pas tabakası çok fazla ve kalın ise asit tek başına yeterli olamayacaktır. Bu durumda kalın oksit tabakasının giderilmesi için asitten önce diğer mekanik temizleme yöntemleri ( kumlama, fırçalama vb.) düşünülmelidir.

Nitekim bükme yüzeyleri yada bükülmüş malzemenin iç yüzeyleri incelendiğinde herhangi bir fil derisi oluşumu yada yüzey pürüzlülüğü görülmemektedir. Çünkü bükülmüş yüzeylerde bükme sırasında pas dökülmekte ve iç yüzeylerde de levhalar üstüste bindiğinden pas oluşmamaktadır.

Fil derisi problemini çözmenin yolları bu tür uzun süre açık alanda bekletilmiş paslı levhaların yada üstüste uzun süre dışarıda bekletilen levhalardan açıkta kalan yüzeylerin ters çevrilerek dış paslı kısmın büküm sırasında içe gelmesinin sağlanması, pasın asit ile yada kumlama yöntemi ile yüzey işlemine tabi tutulmasıdır.

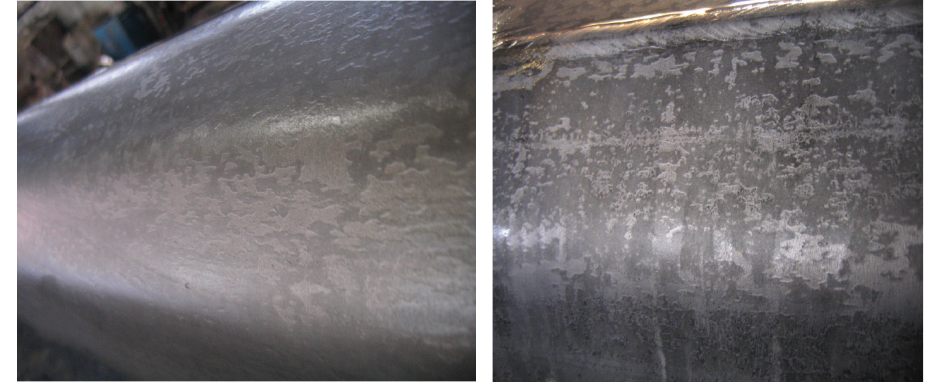
Silisyum oranı yüksek sıcak haddelenmiş ve kalınlığı 10 mm nin üzerindeki malzemelerde de kalın bir oksit tabakası (Kızıl Oksit) mevcudiyeti asit işlemleri ile tam olarak temizlenememekte ve yüzeyde harita şeklinde bir görüntü oluşmaktadır.

Resim 10 - Asitte Temizlenemeyen Oksit Tabakası

Bu tür kalın oksit tabakası malzeme büküldüğü halde yüzeyden sökülemez. Bu durumda malzeme yüzeyinin galvaniz kaplamadan önce kumlanması gerekir.

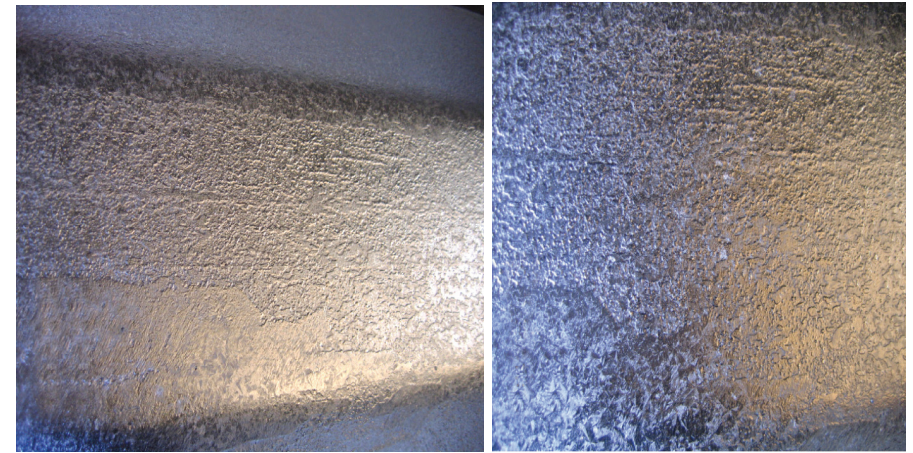
Resim 11 - Galvanizden Sonra Yüzey Görünümü

Bu tür yüzey hatalarında kaplama kalınlığı farklılıklar göstermektedir. Bir noktada kaplama kalınlığı 100 mikron gelirken diğer bir noktada 300 mikron gelebilmektedir.

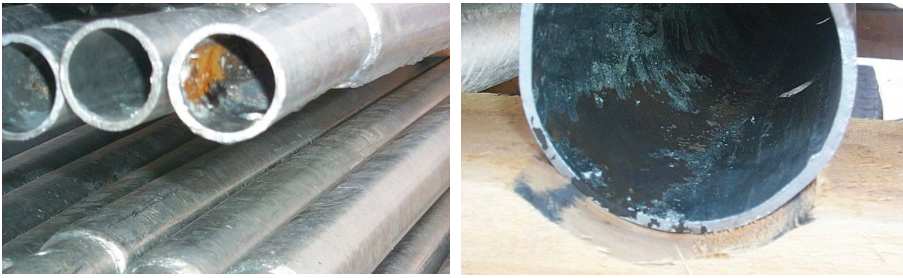
Kaplanmamış bölgeler, boyalı ve yağlı yüzeylerin ön yüzey işlemlerinde iyi temizlenememesinden kaynaklanır.

Resim 12 - Borularda kaplanmamış bölgeler

Bu durumda yağ ve boya tabakalarının malzeme yüzeyi üzerinden kimyasal ve mekanik işlemlerle giderilmesi gerekir. Örnek olarak asitte temizleme ve kumlama işlemleri verilebilir.

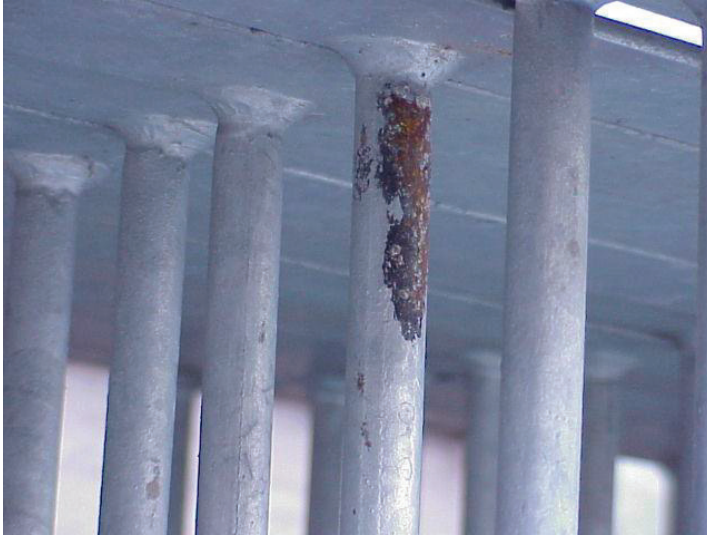
Resim 13 - Kaplanmamış Bölgeler

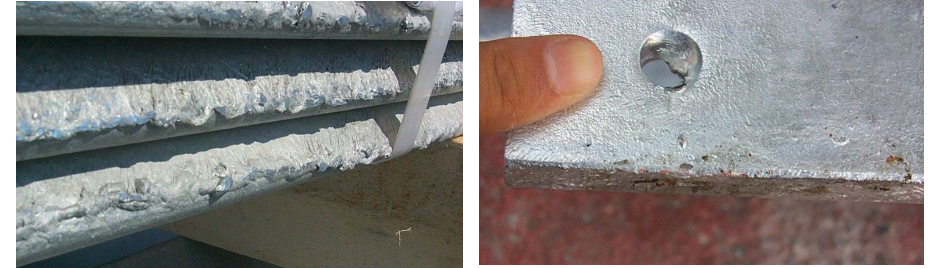
Ürünler belirli bir eğimde galvaniz banyosundan çıkarılırken çinko akıntısı soğuma hızına ve çırpma şartlarına bağlı olarak çinko birikintileri meydana gelebilir. Bu birikintiler daha sonra temizlenerek giderilir. Çinko birikintisinin diğer bir nedeni de iyi kesilmemiş çapaklı yüzeylerden dolayıdır. Çapaklı bölgeler çinko birikintisi için zemin oluşturur.

Resim 14 - Kenarlarda ve deliklerde galvaniz birikintileri

Bu hataların giderilmesi için öncelikle ürünlerin galvaniz banyosundan çıkarma eğimi ve çıkarma hızı iyi ayarlanmalıdır.

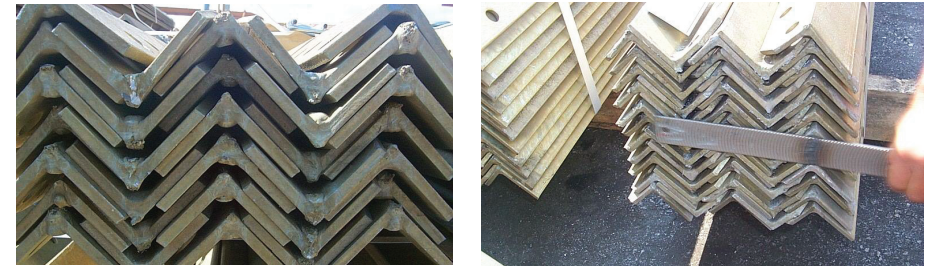
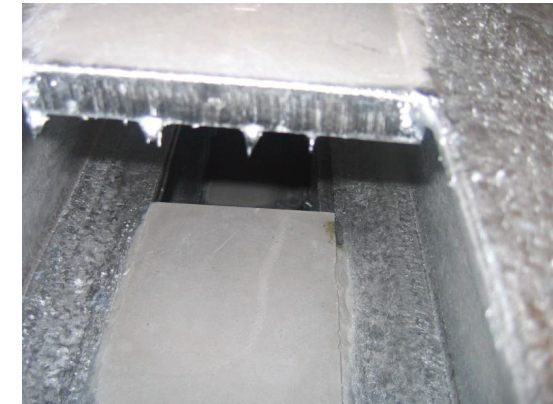
Resim 15 - Malzeme Kenarında Galvaniz Birikintileri

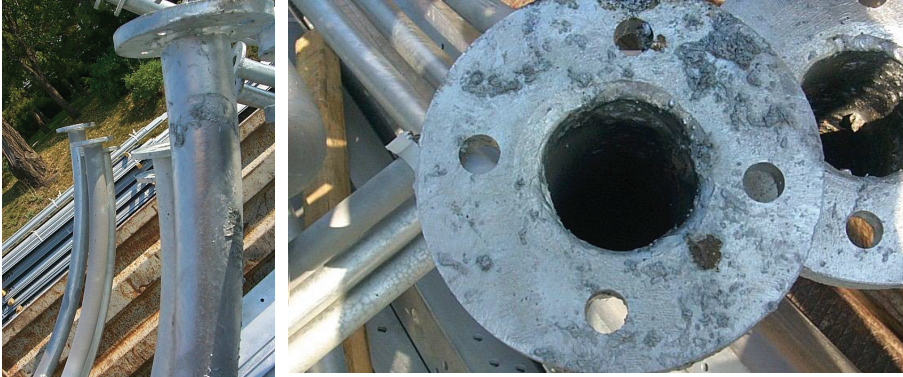
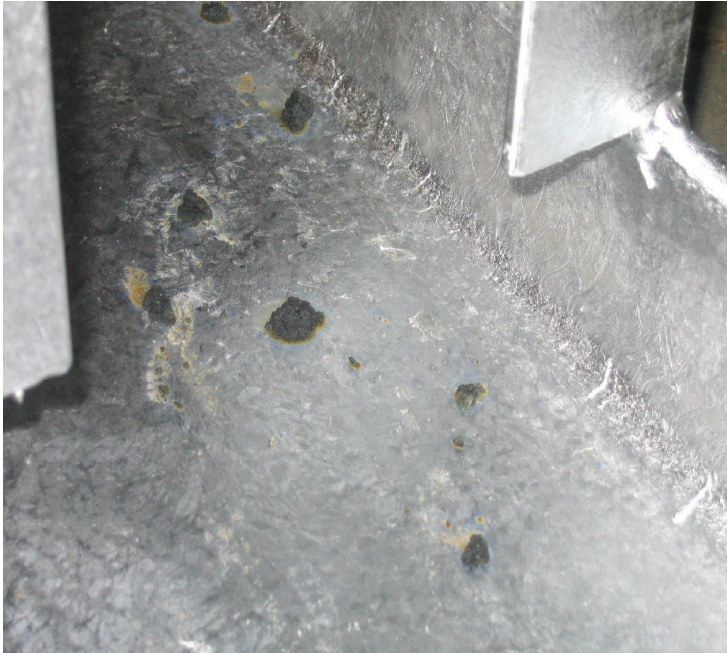
Dros ve küllü yüzey hataları, ürünlerin drosu iyi temizlenmemiş galvaniz banyolarına daldırılması sırasında ve galvaniz banyosundan çıkarılırken banyo yüzeyi iyi temizlenmemiş ise malzeme yüzeyine yapışmasından kaynaklanır.

Resim 16 - Dros Ve Kül Kaplanmış Yüzeyler

Bu hataların önlenmesi için galvaniz banyosu yüzeyinde oluşan dros ve kül uygun aletlerle alınarak temizlenmelidir.

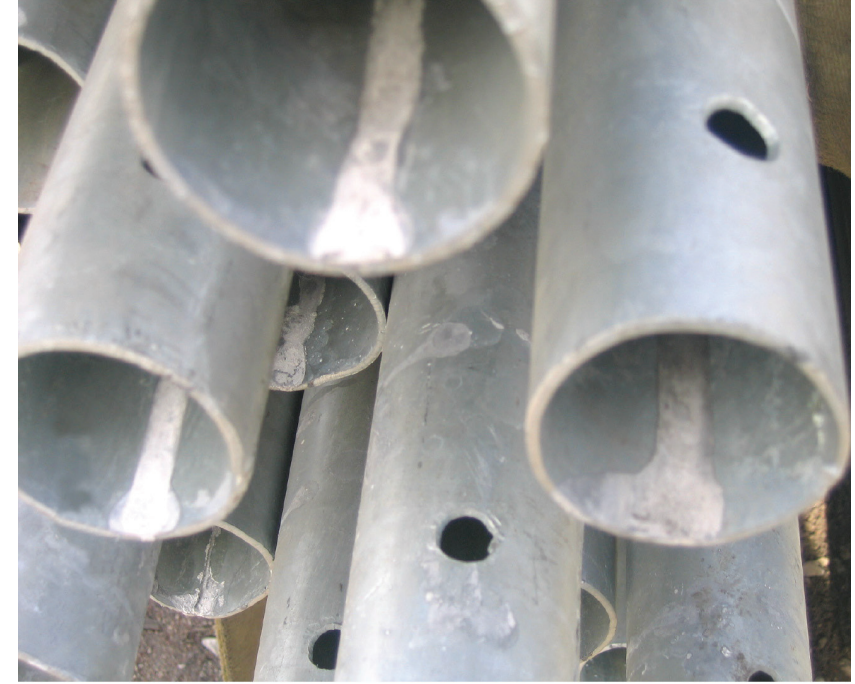
Beyaz pas galvanizli malzemelerin galvanizden sonra kurutulmamasından, nemli ortamda bırakılmasından ve hatalı stoklama şartlarından oluşur.

Resim 17 - Borularda Beyaz Pas

Beyaz pasın önlenmesi için ürünler galvanizden sonra kurutma işleminden geçirilmeli ve kapalı sahalarda stoklanmalıdır. Kapalı stok alanı yoksa ürünler yağmur sularının akacağı şekilde eğimli ve aralarında hava sirkülasyonu sağlanacak şekilde aralık bırakılmalı, ürünler birbiri ile temas etmemelidir(15).
