GALVANİZCİNİN EL KİTABI

Dr. İlhami PEKTAŞ
ANKARA
2018

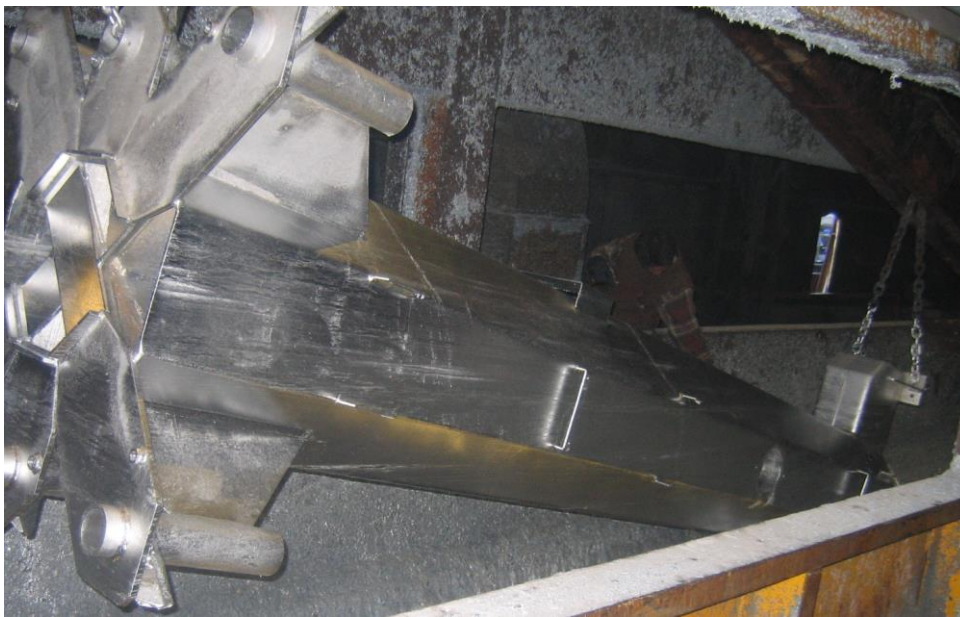
Ürünlerin banyo sıcaklığına ulaşabilmeleri için banyo içinde uygun sürede kalması gerekir. Malzemeler galvaniz banyosundan yavaşça geri çekilmeli ve yüzeydeki çinko fazlaları silkelenerek yada merkezkaç kuvvetleri etkisiyle giderilmelidir.

Resim 1- Galvaniz Banyosundan Çıkan Bir Ürün

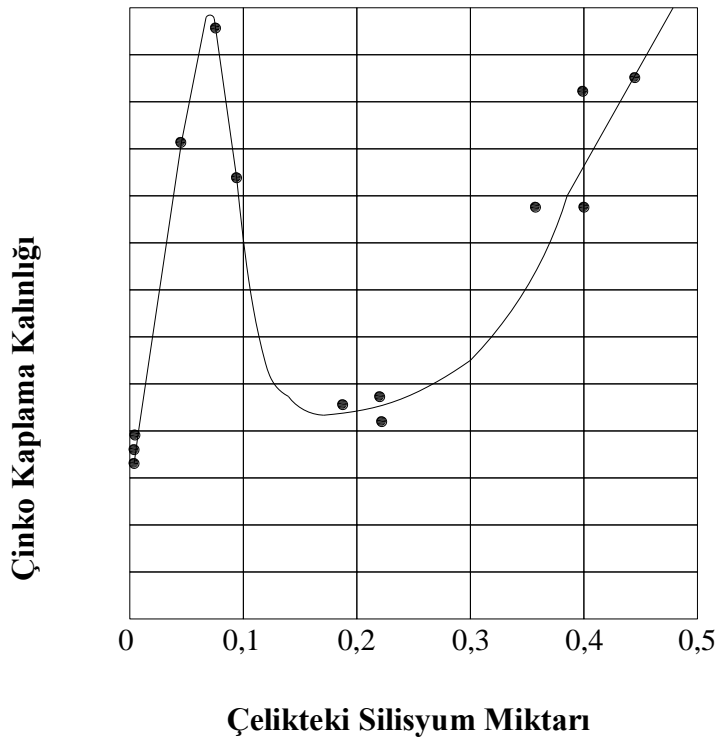
Grafik 1 - Silisyum Miktarının Kaplama Kalınlığına Etkisi

Kaplama kalınlığı grafięinde silisyumun etkisi görölmektedir. Karbon, kükürt ve mangan miktarı da kaplama kalınlığı üzerinde çok az bir etkiye sahiptir.

Galvaniz yapılacak çelik malzeme içindeki % Silisyum ve % Fosfor miktarı kaplama kalınlığında önemli rol oynar. Sandelin etkisi dediğimiz Bölüm 2.1 de ve Şekil.1 de açıklanan grafikte çeliğin kompozisyonundaki % Si ve % P miktarları galvanize uygun değilse kaplama kalınlığı bir kaç kat artmakta ve kaplama maliyetini artırmaktadır. Alüminyum ile öldürülmüş çeliklerde % Si oranı az, Silisyum ile öldürülmüş çeliklerde Silisyum miktarı fazladır. Silisyum ayrıca çeliklere mukavemet artırmak amacıyla da ilave edilmektedir. Bu tür reaktif çelikler galvanize uygun değildir. Çünkü, silisyum demir ve çinko arasında çok hızlı bir reaksiyona neden olur ve demir-çinko tabakası hızla büyüyerek silisyum içermeyen çelikte oluşan alaşım tabakasına göre daha kalın bir alaşım tabakası meydana getirir. Hatta alaşım tabakası yüzeye ulaşarak alaşım içindeki demir nedeniyle en dışta oluşması beklenen saf çinko tabakasından daha koyu mat bir renge sahip yüzey görünümüne sebep olur. Bu matlık malzemedeki silisyumun homojen dağılımına bağlı olarak bazen dentritik şekilde bazen de bütün kaplamada görülebilir.

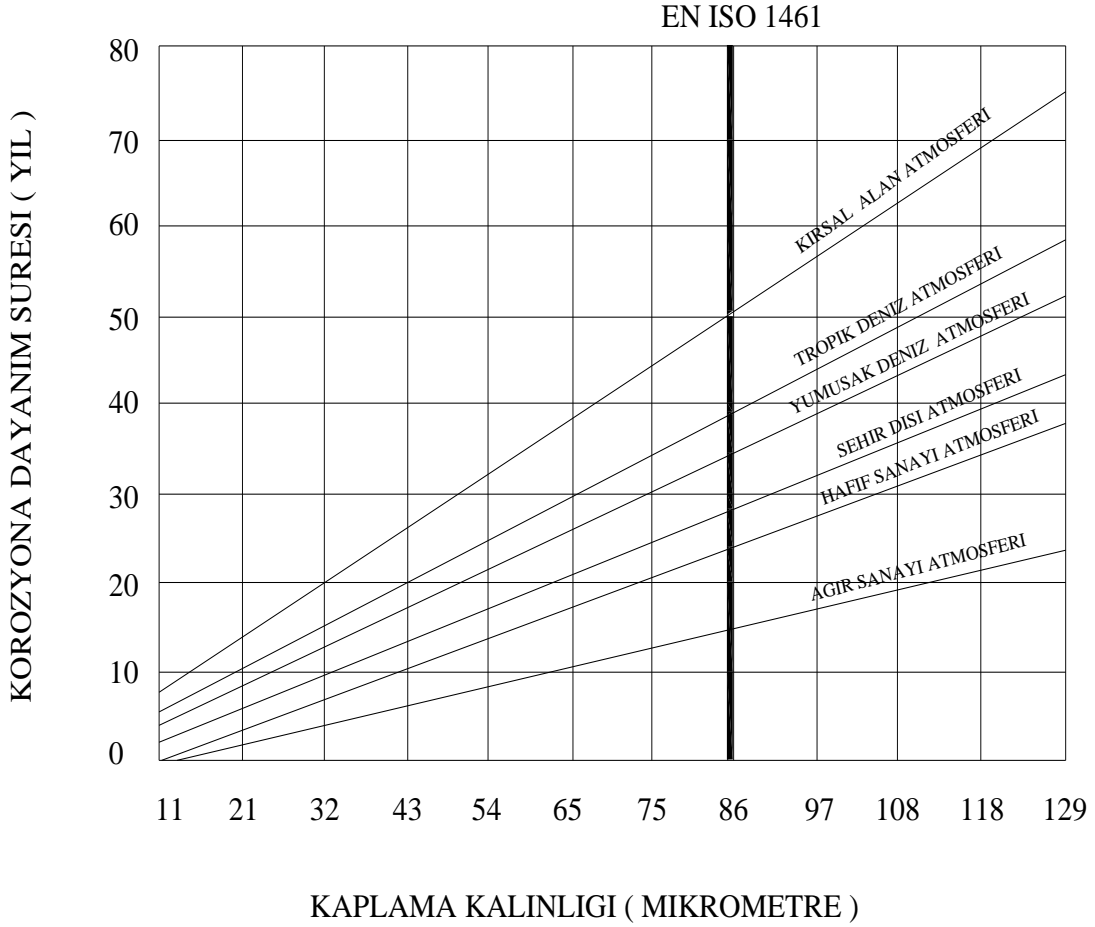
Grafik 2 - - Kaplama Kalınlığının Farklı Ortamlarda Korozyon Dayanımına Etkisi

1. Endüstriyel Alan Atmosferi: En fazla korozyona sebep olan atmosfer çeşididir. Çinko kaplamanın aşınma hızını artıran elementlerden fosfat ve sülfür bileşikleri sanayi atmosferinde yoğundur.

2. Şehir Dışı Alan Atmosferi: Endüstri atmosferine oranla daha az korozyona neden olur. Yerleşimin çok yoğun olduğu şehirlerin dışında bulunan atmosferdir.

3. Ilıman Deniz Atmosferi: Deniz havasından kaynaklanan klorürle çinko reaksiyona girerek çözülebilir bir bileşik olan çinko klorürü oluşturur. Bu bileşik yıkıldığı zaman açığa çıkan çinko korozyona uğrar. Buna rağmen ılıman deniz atmosferi şehirsiz atmosferden daha az korozyona sebep olur.

4. Tropik Deniz Atmosferi: Ilıman deniz atmosferine benzemekle beraber daha sıcak iklimlerde görülmektedir. Ilıman deniz atmosferinden daha az korozyondur.

5. Kırsal Alan Atmosferi: Beş atmosfer çeşidi içerisinde en az korozyon yaratan atmosferdir. Bunun temel sebebi sülfür ve karbon bileşiklerinin bu tip atmosferlerde çok düşük seviyelerde bulunmasıdır.

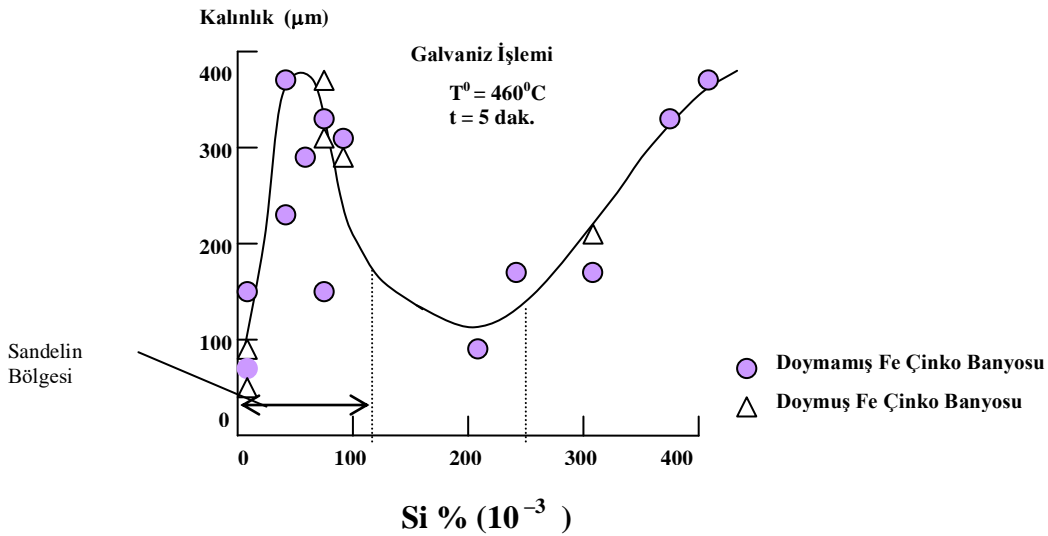
Grafik 3- Çelikteki Silisyum Miktarının Kaplama Kalınlığına Etkisi

Çeşitli deneyler sonucu elde edilmiş olan yukarıdaki şekilde de gösterildiği gibi, silisyumun galvaniz üzerindeki etkisi çelikteki silisyum miktarının fonksiyonu cinsinden birim yüzeydeki çinko miktarı ile ifade edilir.

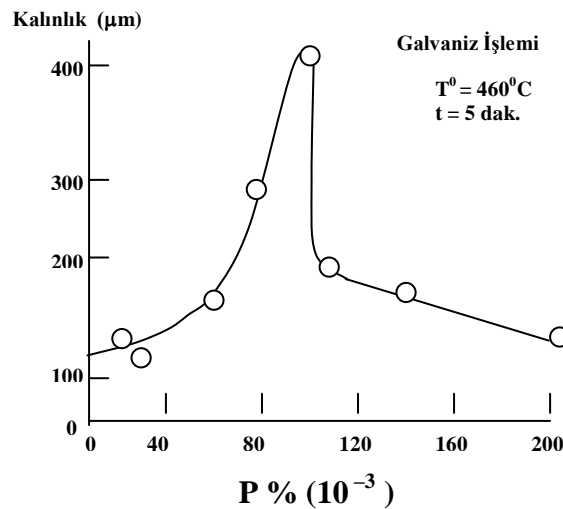
Grafik 4 - Çelikteki Fosfor Miktarının Galvaniz Kaplama Kalınlığı Üzerindeki Etkisi

Silisyumun yanında diğer elementlerin de çeliğin davranışı üzerinde önemli etkileri vardır. Bunlardan, karbonlu çelikler için, silisyum gibi galvaniz kaplama üzerinde önemli rol oynayan bir element de fosfordur. Şekil 2'de farklı çelik kompozisyonları için 460°C'deki 5 dakikalık galvanizleme süresinde içerdikleri fosfor konsantrasyonu cinsinden elde edilmiş kaplama kalınlığı gelişimi gösterilmiştir. Şekilden de görüleceği üzere kaplama kalınlığı ile fosfor miktarı arasındaki ilişki silisyum içeren çeliklerde (sandelin etkisi) gözlenen karakteristikle oldukça benzerdir.

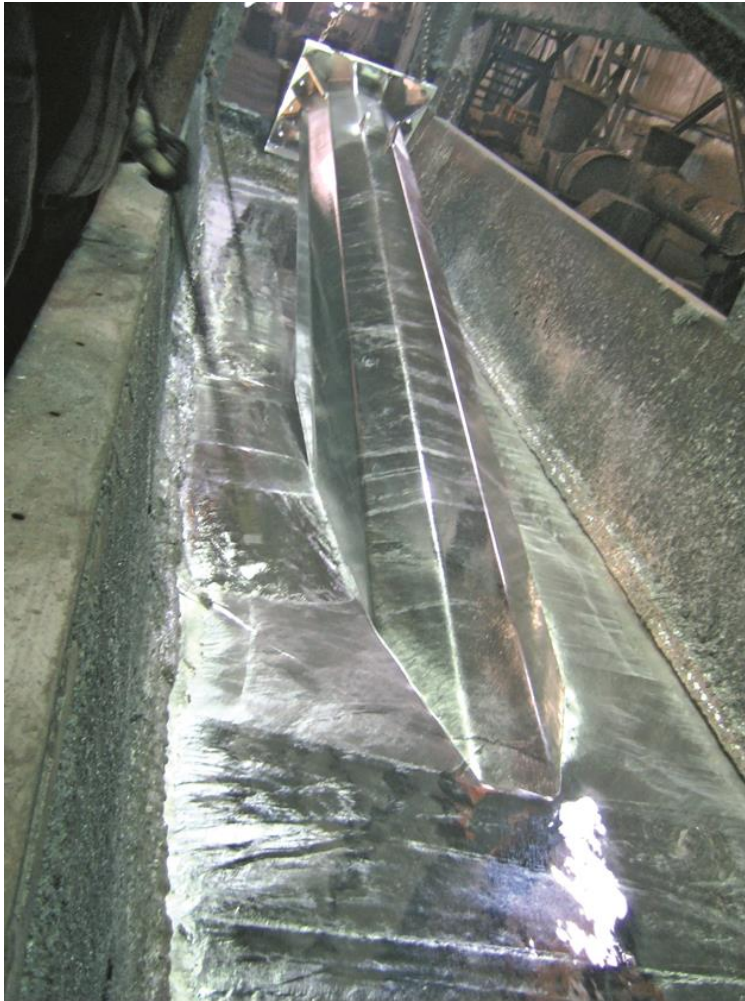
Resim 6 - Poligon Direğin Galvaniz Banyosundan Çıkarılışı

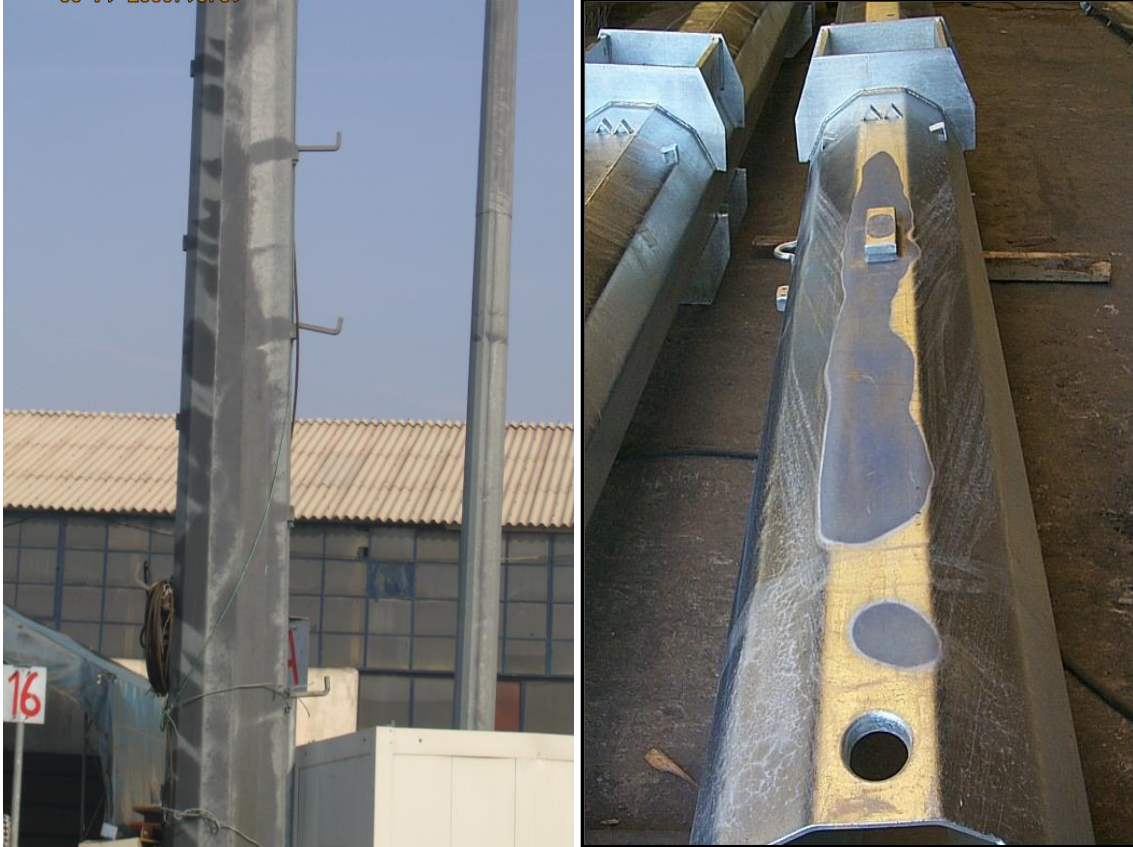
Resim 7 - Mat Renkli Galvaniz Yüzeyi

Gerçekte silisyum varlığından kaynaklanan renk farklılığı sadece estetik bakımdan sorun yaratmaktadır. Diğer taraftan mat yüzeyde kalın bir kaplama tabakasının bulunması yüzeyin kaplama direncini artırmakta ve daha fazla ömür sağlamaktadır.

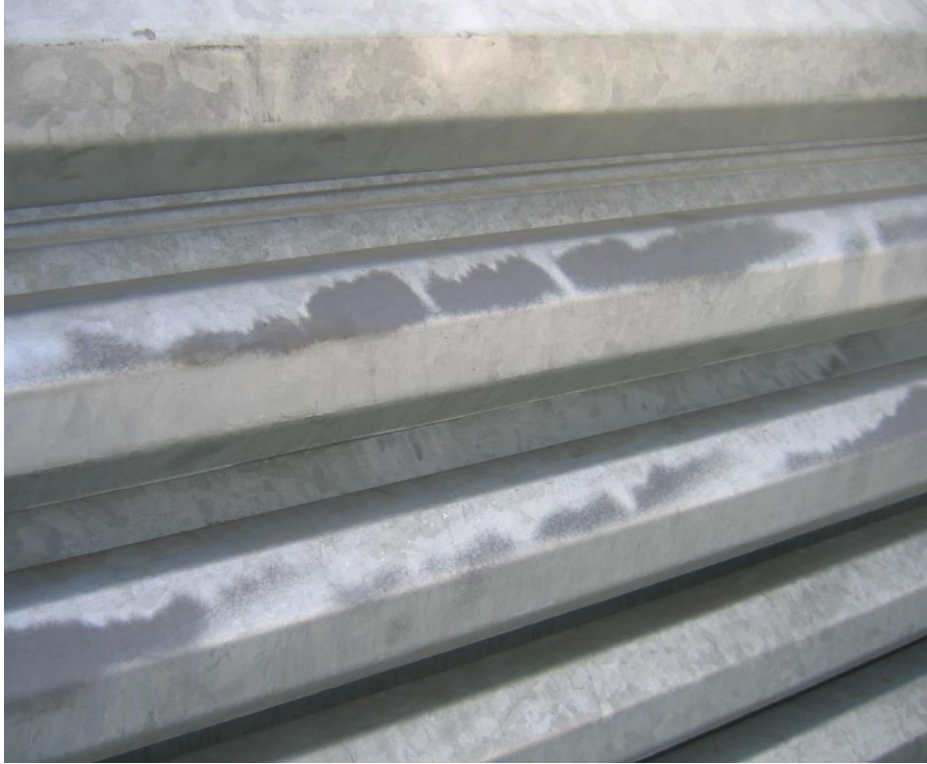
Resim 8 - Mat Renkli Galvanizli Yüzeyler

Mat renkli yüzey oluşumunu önlemek için Bölüm 2.1' de belirtilen galvanize uygun çelik kompozisyonuna dikkat etmek gerekir.

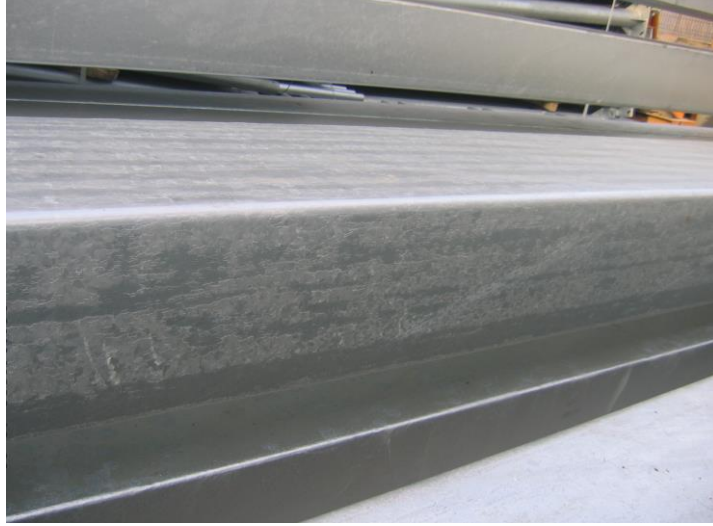
Resim 9 - Galvanizden sonra Fil Derisi Pürüzlü Yüzey

Bunun nedeni ; Silisyum oranı yüksek sıcak haddelenmiş ve kalınlığı 6 mm nin üzerindeki malzemelerde kalın bir oksit tabakası (Kızıl Oksit) mevcudiyeti asit işlemleri ile tam olarak temizlenememekte harita şeklinde bir görüntü oluşmaktadır. Bu nedenle fil derisi oluşumu paslanmış olan yüzeylerin kalın pas tabakası yada asidin etkisiz kalması nedeniyle yüzeydeki pasın tamamen sökülememesi olarak açıklanabilir. Asidin uzun süre kullanılmış olması etkisini azalttığından yüzey üzerindeki pası tamamen gideremeyeceği aşikardır. Bu durumda kullanılan asidin değiştirilmesi de gereklidir. Fakat pas tabakası fazla ise asit tek başına yeterli olmamaktadır. Bu durumda aşırı oksit tabakasının giderilmesi için asitten önce diğer mekanik temizleme yöntemleri (kumlama, fırçalama vb.) düşünülmelidir.

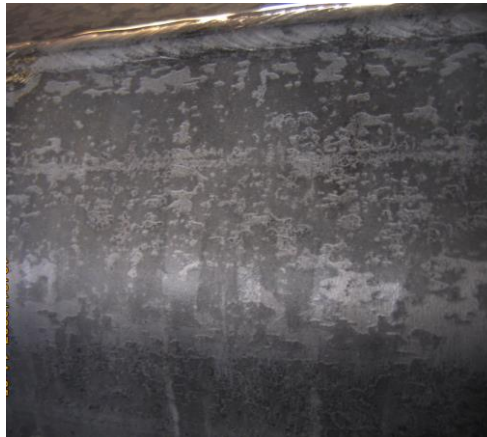
Resim 10 - Asitte Temizlenemeyen Oksit Tabakası

Asitte tam olarak temizlenemeyen oksit tabakası galvanizden sonrada aynı yüzey hatasını taşıyacak ve fil derisi şeklinde görüntü bozukluğuna neden olacaktır.

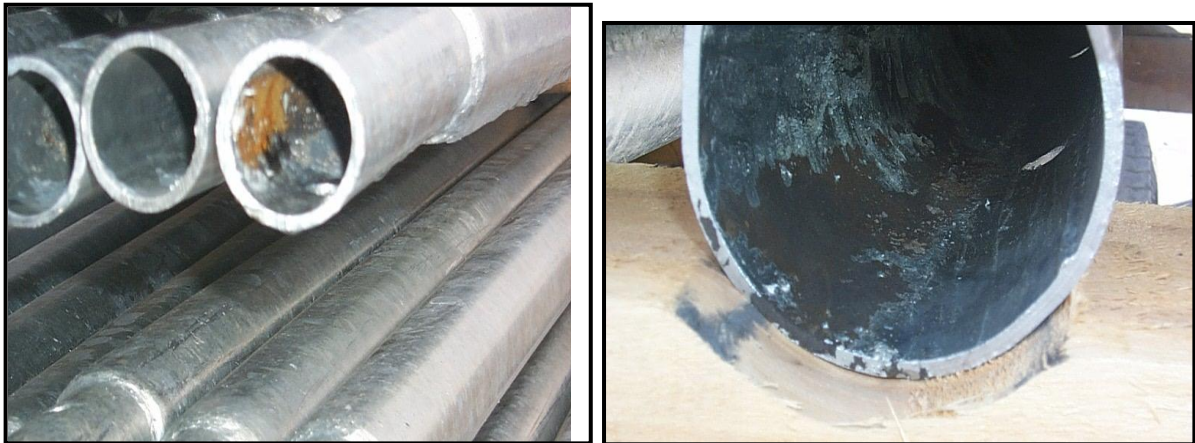
Kaplanmamış bölgeler, boyalı ve yağlı yüzeylerin ön yüzey işlemlerinde iyi temizlenememesinden kaynaklanır.

Resim 12 - Borularda kaplanmamış bölgeler

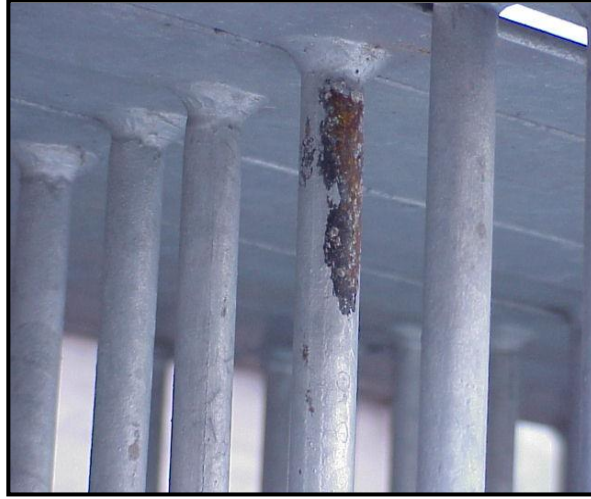
Resim 13 - Kaplanmamış Bölgeler

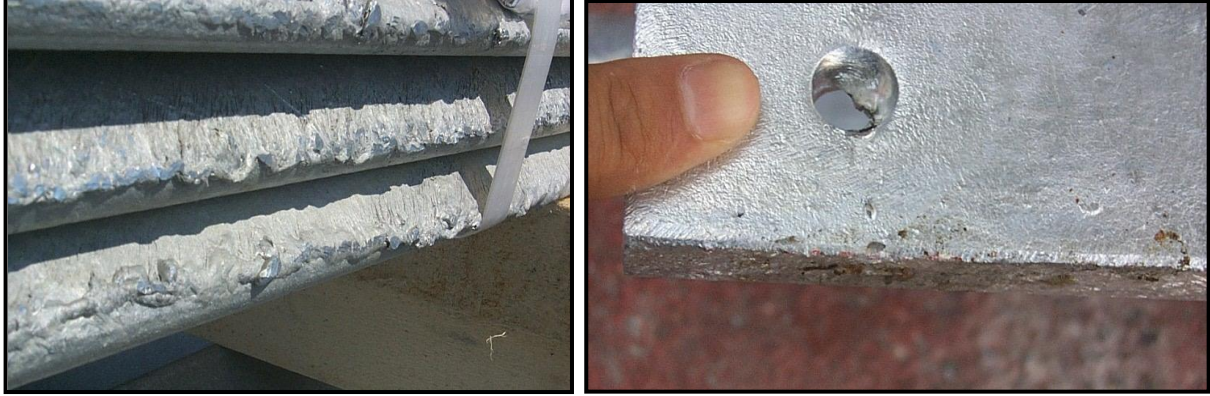
Ürünler belirli bir eğimde galvaniz banyosundan çıkarılırken çinko akıntısı soğuma hızına ve çırpma şartlarına bağlı olarak çinko birikintileri meydana gelebilir. Bu birikintiler daha sonra temizlenerek giderilir. Çinko birikintisinin diğer bir nedeni de iyi kesilmemiş çapaklı yüzeylerden dolayıdır. Çapaklı bölgeler çinko birikintisi için zemin oluşturur.

Resim 14 - Kenarlarda ve deliklerde galvaniz birikintileri

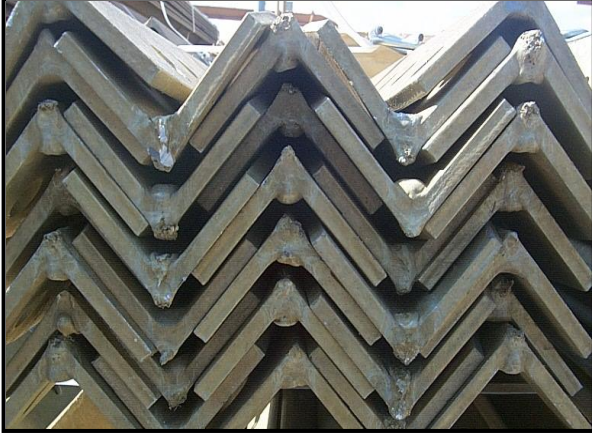
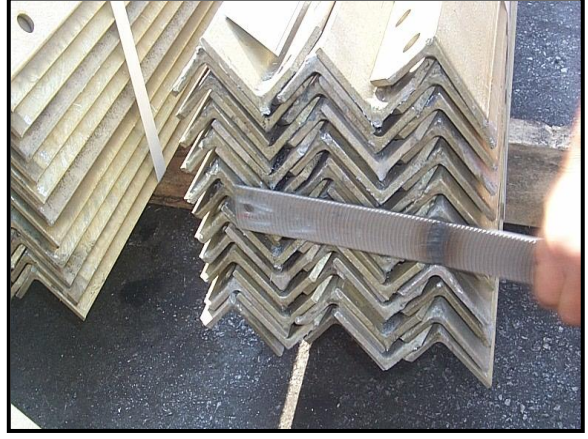
Resim 15 - Malzeme Kenarında Galvaniz Birikintileri

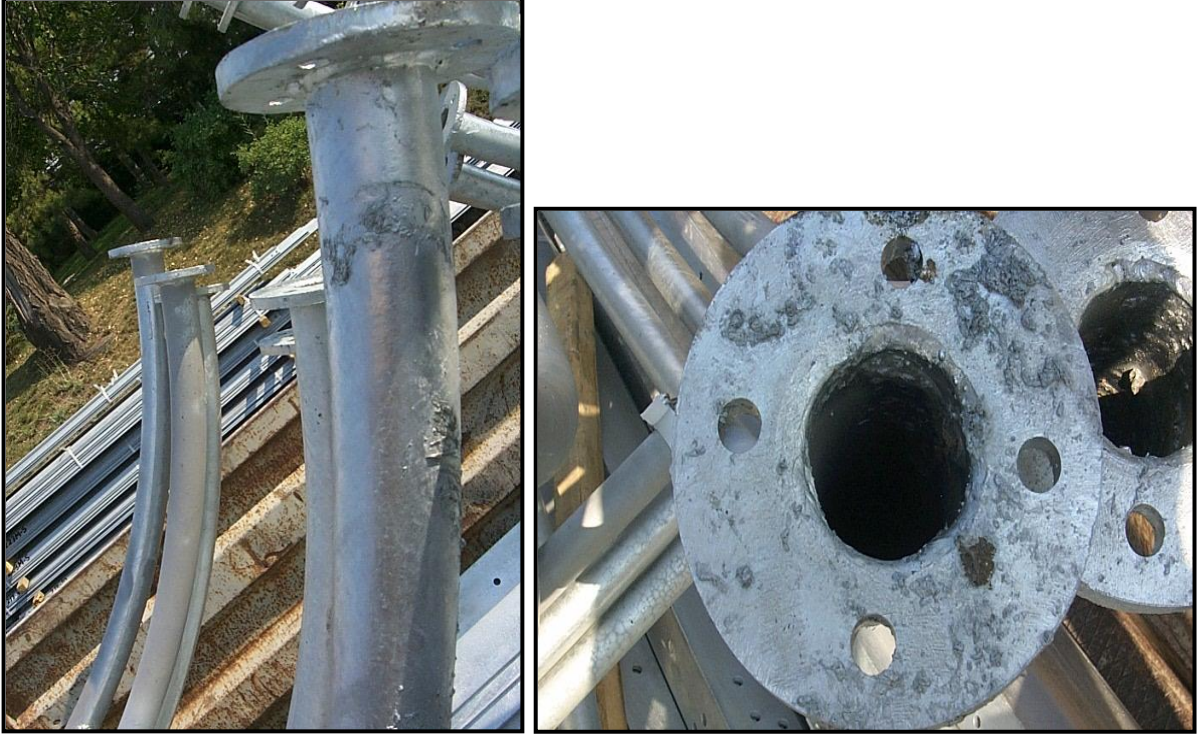
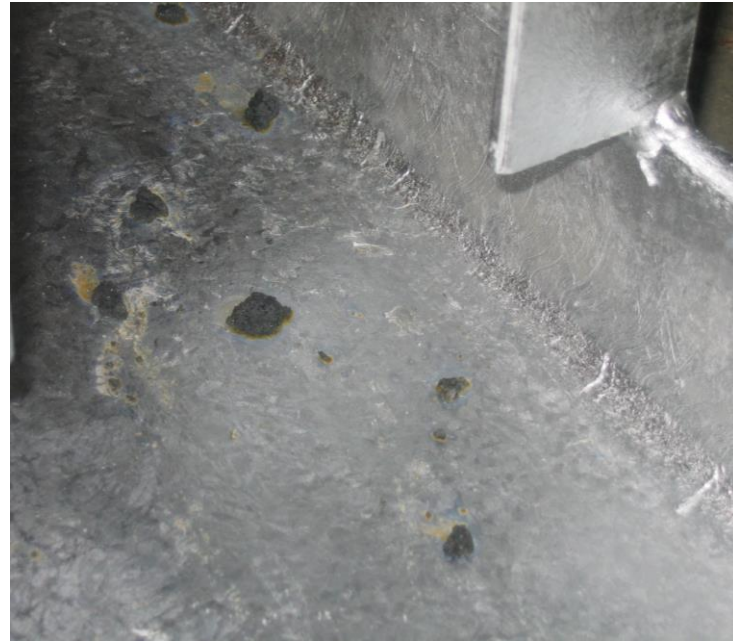
Dros ve küllü yüzey hataları, ürünlerin drosu iyi temizlenmemiş galvaniz banyolarına daldırılması sırasında ve galvaniz banyosundan çıkarılırken banyo yüzeyi iyi temizlenmemiş ise malzeme yüzeyine yapışmasından kaynaklanır.

Resim 16 - Dros Ve Kül Kaplanmış Yüzeyler

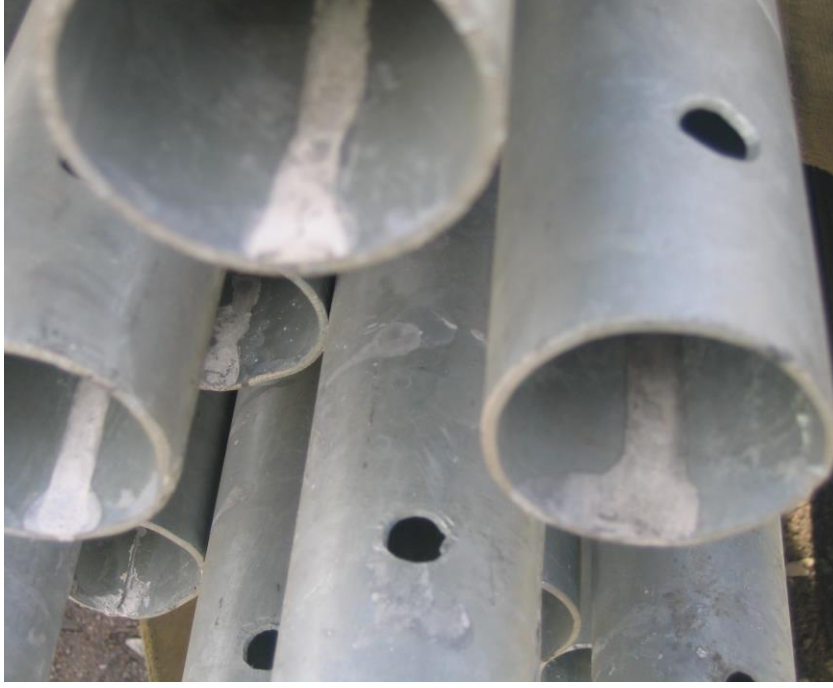
Beyaz pas galvanizli malzemelerin galvanizden sonra kurutulmamasından, nemli ortamda bırakılmasından ve hatalı stoklama şartlarından oluşur.

Resim 17 - Borularda Beyaz Pas

Beyaz pasın önlenmesi için ürünler galvanizden sonra kurutma işleminden geçirilmeli, kapalı sahalarda stoklanmalıdır. Kapalı stok alanı yoksa ürünler yağmur sularının akacağı şekilde eğimli ve aralarında hava sirkülasyonu sağlanacak şekilde aralık bırakılmalı, ürünler birbiri ile temas etmemelidir.
